# アスベスト「飛散しない」と違法業者が主張した 豊橋市の現場で屋根の泥から検出

違法工事を実施したあげく住民にアスベストは「飛散しない」などとトンデモ発言を施工業者が繰り返した愛知県豊橋市の旧生活家庭館解体をめぐる問題で飛散の証拠が見つかった。12月13日、市が屋根上の泥からアスベストを検出したと発表したのである。  
(井部正之／アジアプレス)

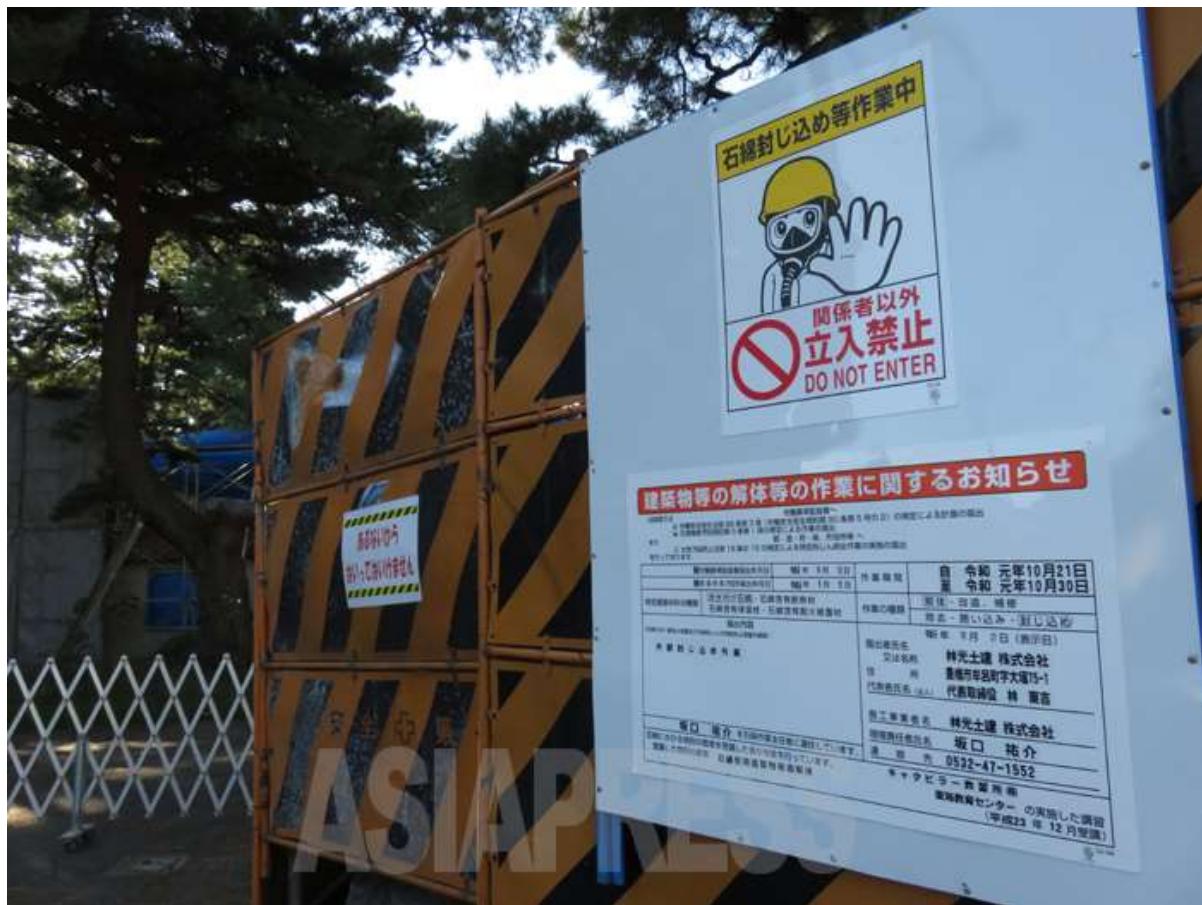
愛知県豊橋市の旧生活家庭館で起きた違法工事後に設置された看板。

「石綿封じ込め工事等」の養生外でアスベストが検出（井部正之撮影）

すでにアスベストの飛散防止を目的とした現場養生は実施され、同監督署の作業停止命令は解除された。その養生部分の外部から今回アスベストが検出しており、周辺への飛散があった証拠といえる。市は同日、玄関の屋根全面をシートで覆う保全措置を実施させた。
